Giano bifronte

(scultura in travertino e marmo)
Scultura di epoca romana
San Quirico d'Orcia (SI)
Horti Leonini

RELAZIONE TECNICA FINALE

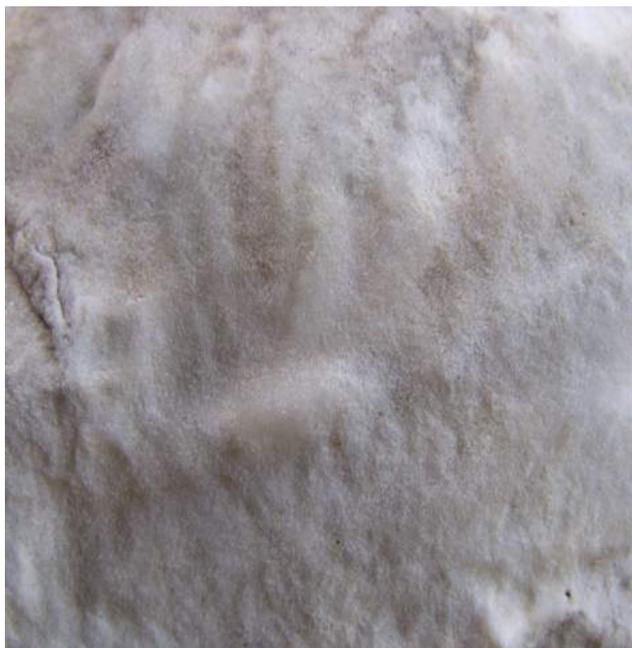
Per quanto riguarda lo stato di conservazione, su tutta la superficie dell'opera vi è la presenza di evidenti patine biologiche costituite da più specie di licheni e da muschi.

Particolare del marmo

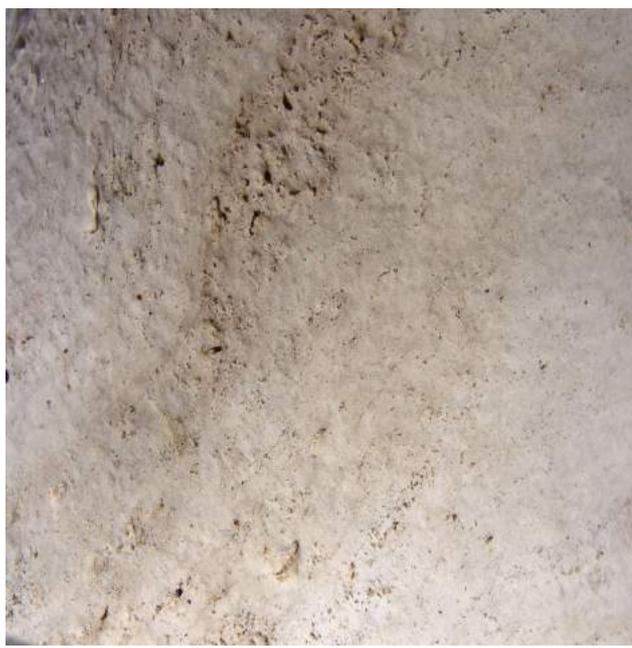
Lungo il bordo esterno della base, a contatto con il piano circolare su cui è poggiata la scultura, sono presenti stuccature piuttosto vistose e debordanti sulla pietra originale; altre stuccature cementizie sono evidenti lungo la linea di giunzione tra la testa e la base e nella parte anteriore della base. La cerchiatura metallica è ossidata e si notano inoltre migrazioni di ossidi di ferro giallo-arancio sul materiale lapideo.

Particolare del travertino

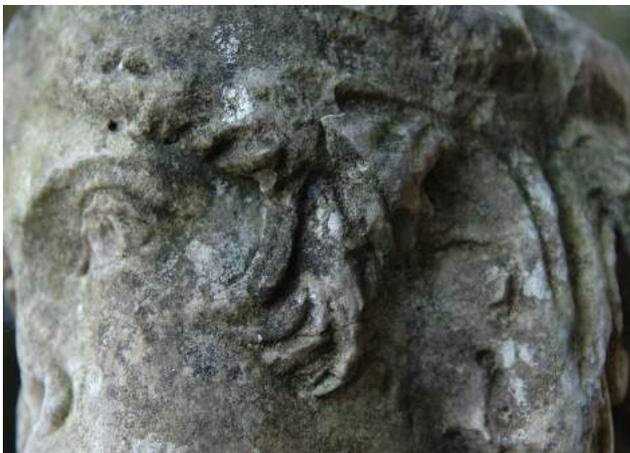
Conclusa questa prima fase dell'intervento, rimanevano delle macchie scure circolari dovute alla persistenza di alcune specie di licheni: per decolorare queste zone è stata usata una soluzione di perossido di idrogeno a concentrazione di 130 volumi, applicata per mezzo di compresse di cotone.

Particolare prima del restauro

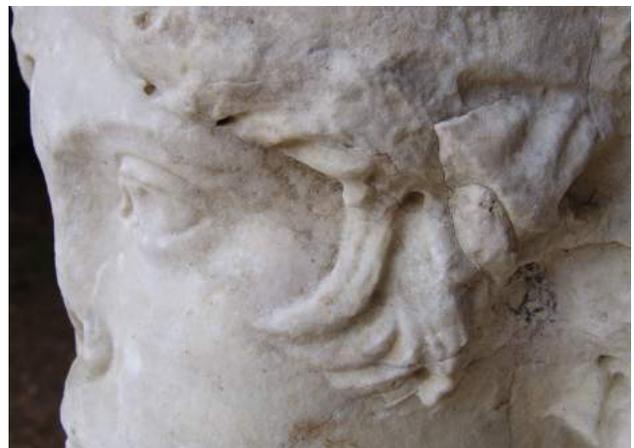
Particolare dopo il restauro
