Giano bifronte

(scultura in travertino e marmo)
Scultura di epoca romana
San Quirico d'Orcia (SI)
Horti Leonini

RELAZIONE TECNICA FINALE

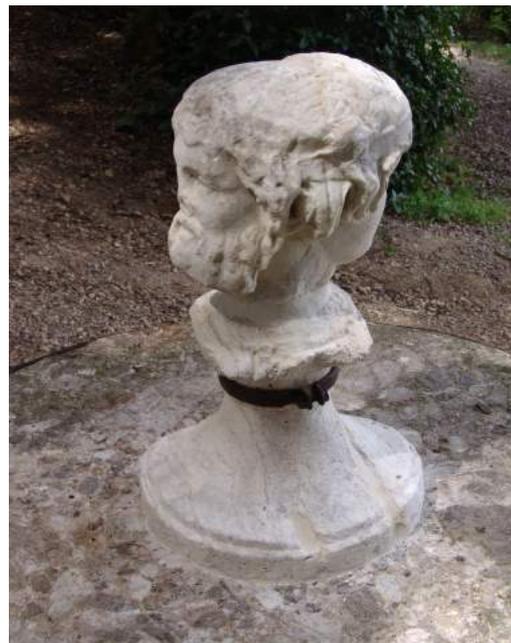
L'opera è composta da due blocchi lapidei, la base in travertino e la testa bifronte in marmo, assemblati mediante una malta al cui interno sono visibili pezzetti di laterizio. E' ipotizzabile inoltre la presenza di un perno metallico interno che colleghi i due elementi.

Ad un intervento di restauro pregresso si deve la cerchiatura della parte alta della base della scultura con un collarino in ferro chiuso con un bullone e un dado.

Per quanto riguarda lo stato di conservazione, su tutta la superficie dell'opera vi è la presenza di evidenti patine biologiche costituite da più specie di licheni e da muschi.

Le piccole lacune e le microfessurazioni sono state stuccate con malte composte da calce idraulica *Lafarge* e polvere di marmo bianco con l'aggiunta di resine acriliche in emulsione al 5% e *Algophase*® in tracce per limitare attacchi biologici futuri.
